PLAN DE GESTIÓN DEL RIESGO DE DESASTRES PARA EMPRESA DE SERVICIOS PÚBLICOS

**ADMINISTRACIÓN COOPERATIVA ULLOA E.S.P.**  
NIT. 821.001.138 – 0

**PLAN DE GESTION DEL RIESGO DE DESASTRES PARA EMPRESA DE  
SERVICIOS PUBLICOS ADMINSTRACION COOPERATIVA ULLOA E.S.P**

**ULLOA VALLE**  
**2024**

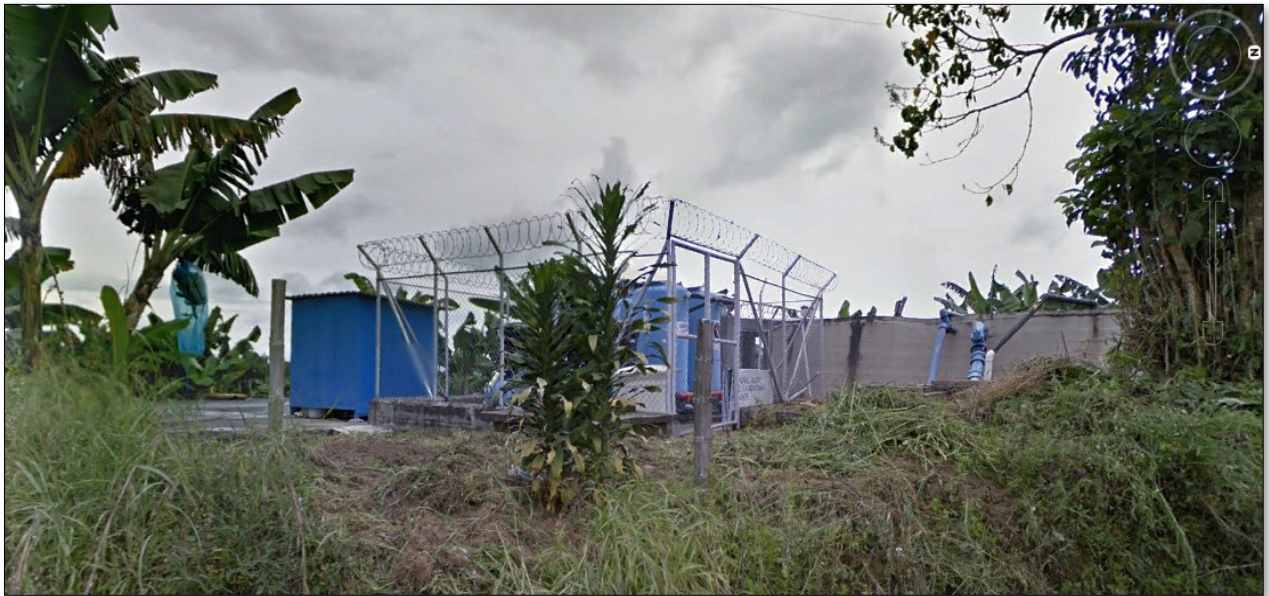
**Imagen 7. Tanque De Almacenamiento Y Planta De Tratamiento Oriente.**

Coordenadas: N 04° 41' 10.76" W 075° 42' 48.7"

Altitud: 1537 m.s.n.m

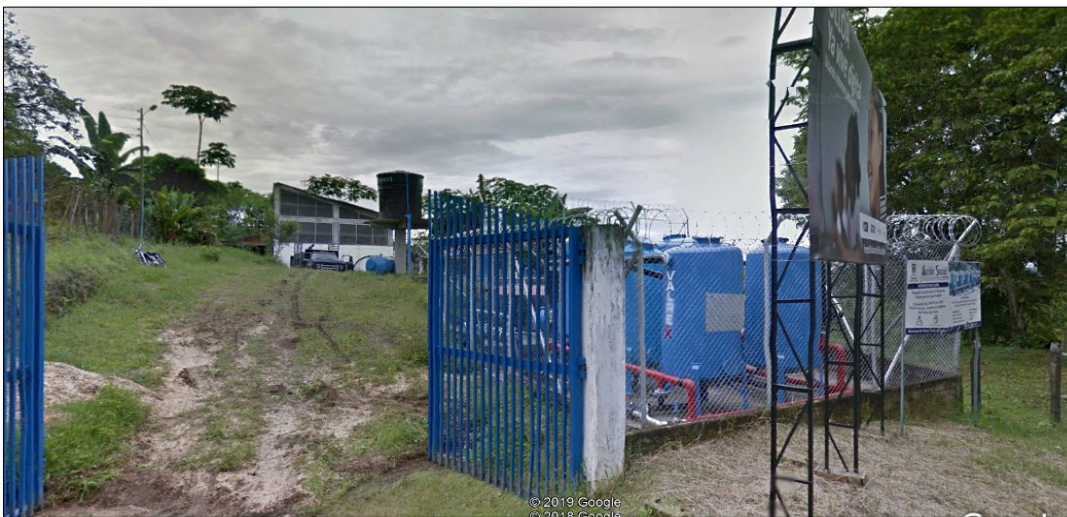
**Imagen 13. PLANTA DE TRATAMIENTO BERLÍN.**

Coordenadas: N 04° 42' 00.51" W 075° 44' 36.16"

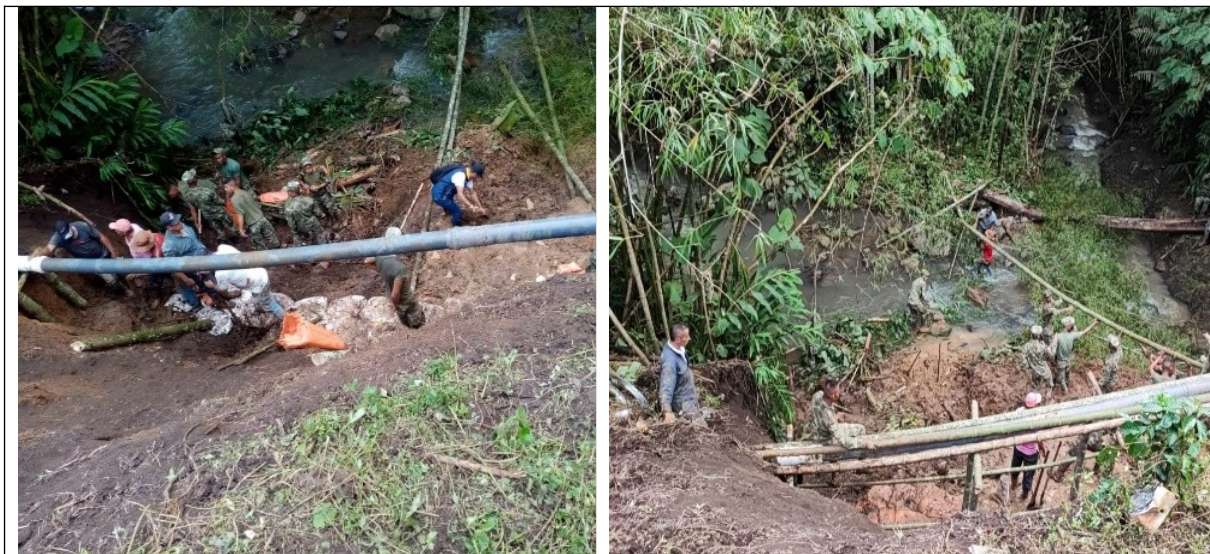
#### **Imagen 21. Imágenes Reporte Movimiento en Masa, Afluencia Quebrada Buenavista**

Se registro un deslizamiento inicial, arrastrando 2 tubos de 6”. En esta ocasión, se suspendió la prestación del servicio durante 3 días y se realizó un arreglo provisional con el uso de trinchos en guadua.

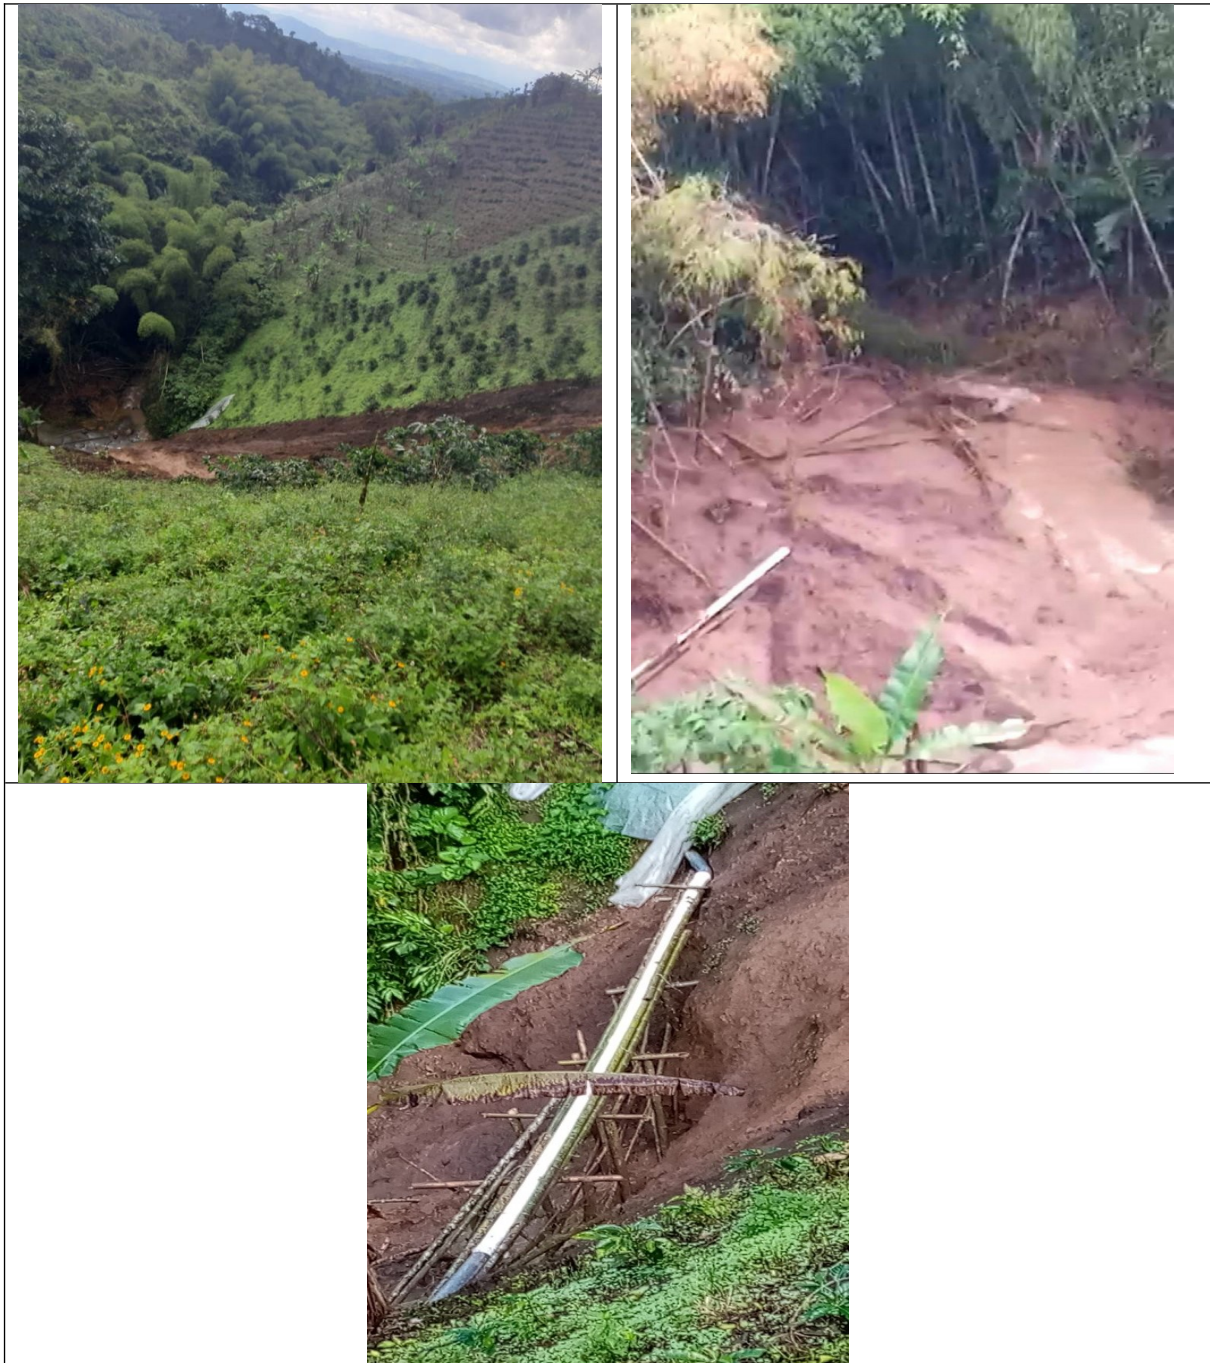
**Imagen 22. Imágenes Segundo Reporte Movimiento en Masa, Afluencia Quebrada Buenavista**

Las veredas afectadas con el suministro de agua potable fueron: vereda Berlín, Venecia, Moctezuma, La Pastora, Dinamarca, Calamonte Alto, El Cofre.

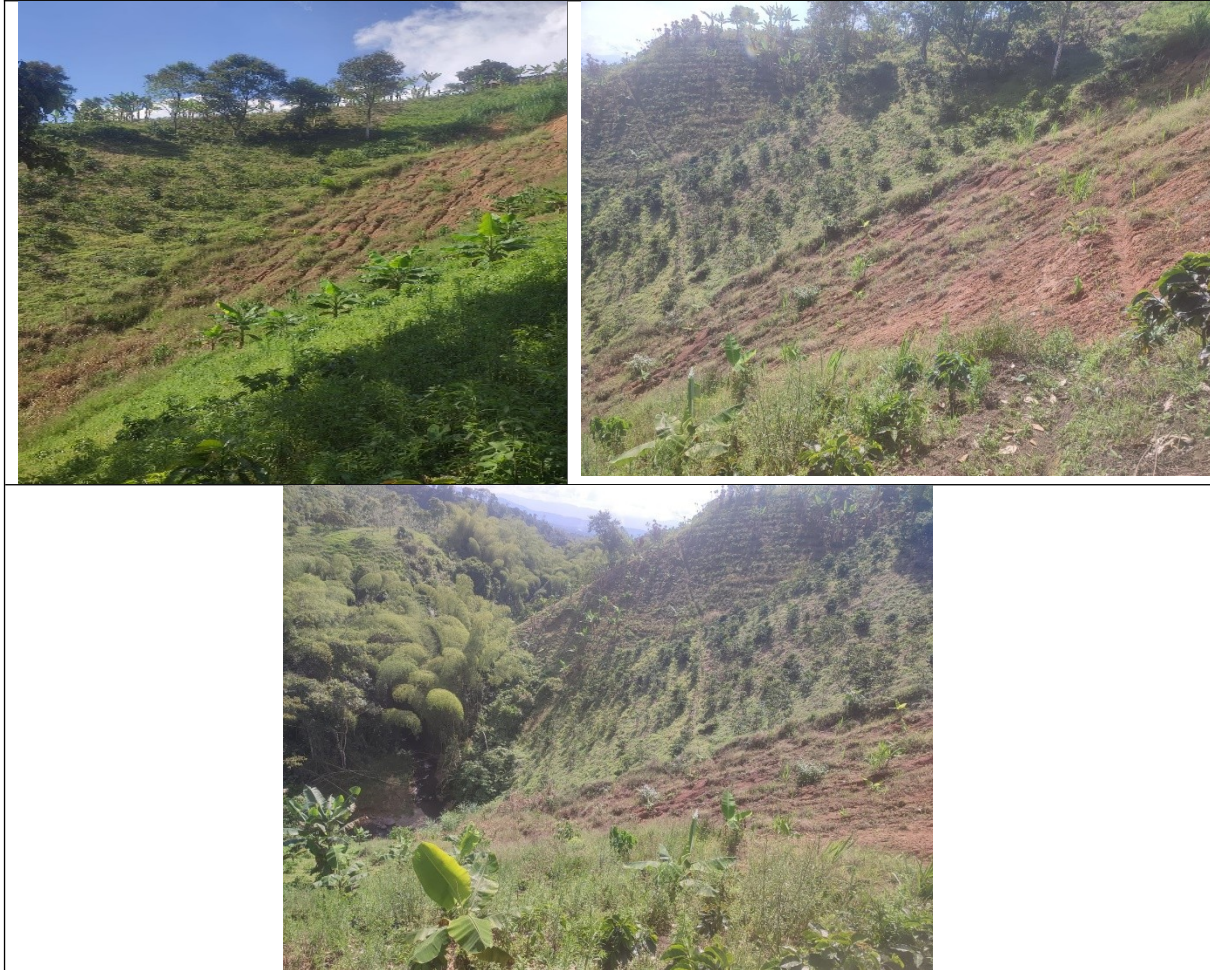
**Imagen 23. Condiciones Actuales Movimiento en Masa Predio Naranjal Vereda Chapinero**

De acuerdo a lo anteriormente expuesto, existe una gran probabilidad que el deslizamiento de tierra causado por diferentes factores entre los cuales se pueden citar las lluvias, la pendiente, el tipo de suelo, la geología, la erosión, los cultivos entre otros, continúe hasta tanto no se implementen las medidas necesarias correspondientes, lo que representa una amenaza para la prestación del servicio de acueducto.
